Ocorrência de lixiviação no concreto das galerias da UHE de Tucuruí - Pará¹

Occurrence of leaching in the concrete of the galleries of the Tucuruí HPP – Pará
Ocurrencia de lixiviación en el concreto de las galerías de la CH Tucuruí – Pará

¹OLIVEIRA, Mateus Gonçalves *et al.* Ocorrência de lixiviação no concreto das galerias da UHE de Tucuruí - Pará. In: CONGRESSO ARAGUAIENSE DE CIÊNCIAS EXATA, TECNOLÓGICA E SOCIAL APLICADA, p. 1-7, 2020, Santana do Araguaia. **Anais...** Santana do Araguaia: II CONARA, 2020.

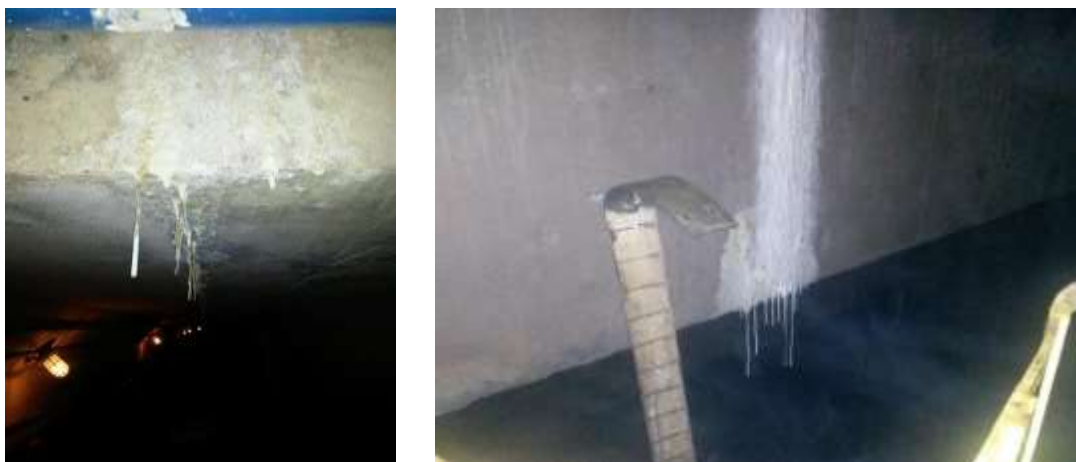
Como houve o barramento do rio Tocantins, formou-se um lago a montante da hidrelétrica, chegando a uma cota de 74 m, ocasionando uma grande pressão hidrostática sobre o mesmo, o que gerou o processo de lixiviação em certos pontos da estrutura, provocando a formação de estalactites e estagmites, como pode-se observar em imagens adquiridas em vistorias durante avaliação visual, conforme figura 3.

Figura 3 - Formação de estalactite – UHE-Tucuruí

Com isso, as gotas que vão caindo no piso também possuem um pouco de carbonato dissolvido. Com isso, logo são formadas também as estalagmites no chão das cavernas. A figura 3 evidencia a formação de estalactite e a figura 4 a formação de estalagmite na UHE-Tucuruí.

Logo, não diferente de outras estruturas sob pressão hidrostática, a UHE-Tucuruí apresenta o surgimento de estalactites e estalagmites, e por meio de vistorias periódicas e análises sobre as respectivas manifestações pode-se aferir que as mesmas não apresentam ameaça sobre a segurança estrutural e podendo-se ainda aferir que pelo fenômeno da comatação, por si só muitas delas passam a apresentar o fechamento da via de lixiviação.

- a) Corrigir eventuais entradas de água;
- b) Remoção dos sais existentes na superfície, por recurso a uma escova;
- c) Se necessário, proceder à aplicação de uma pintura impermeabilizante;
- d) Garantir arejamento/ventilação dos espaços interiores afetados.

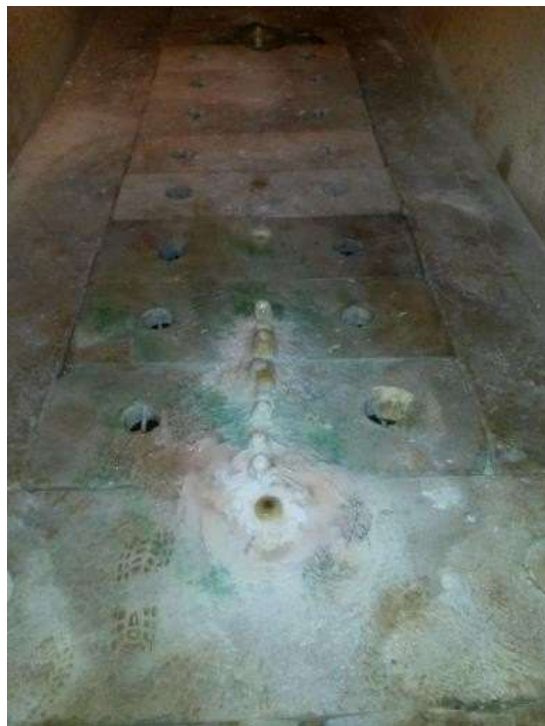
Figura 4 - Formação de estalagmites – UHE-Tucuruí
