## **Inspeção e execução de contrapisos em edifício: um estudo de caso<sup>1</sup>**

*Inspection and construction of building screed: a case study*

Eixo temático: Engenharia Civil, Patologias

Portanto, esse trabalho buscou identificar e avaliar as principais manifestações patológicas no contrapiso de um edifício na cidade de Belo Horizonte/MG, propondo formas de recuperação com base nas boas práticas de execução e reparo desse subsistema. Um estudo de caso foi apresentado como forma de verificação do problema e avaliação de uma metodologia proposta para reparo do sistema de contrapiso.

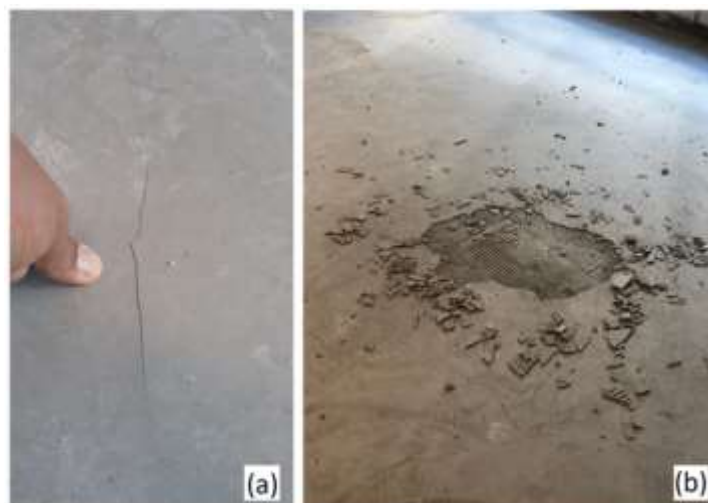
Em um primeiro momento, a regularização adotada pareceu se mostrar eficaz, porém, após duas semanas, as anomalias começaram a se manifestar. Verificou-se o surgimento de maneira generalizada de fissuras e até desagregação da camada de regularização aplicada (Figura 3).

Figura 3 - (a) Fissura no piso, (b) Desagregação da camada de regularização

Camargo (2010) também identificou problemas patológicos semelhantes como desagregação e delaminação do piso, sendo atribuídos à incorporação de ar, excesso de materiais finos, excesso de água ou condições climáticas (vento e baixa umidade do ar) durante a execução.

Além disso, outras possíveis causas podem estar relacionadas às deformações (da estrutura e de variações volumétricas) do substrato, as quais eram transferidas para o contrapiso original e consequentemente para a camada de regularização. Isso ocorreu devido à ausência de elementos construtivos (como por exemplo, juntas de movimentações) que permitissem a deformação da base sem que houvesse o confinamento de tensões. Além das deformações estruturais, outros possíveis agravantes foram a movimentação de operários durante a obra e a possível retração autógena ou por secagem da argamassa industrializada. Nestes casos, os efeitos da retração autógena ocorrem sobretudo nas primeiras idades como resultado das reações químicas entre cimento e água e, os efeitos da retração por secagem são desencadeados pelo excesso de água utilizada na preparação da argamassa.

Assim, a primeira intervenção realizada no contrapiso apresentou falhas que poderiam estar relacionadas, principalmente, a movimentações da estrutura. Esta hipótese foi verificada por meio de uma vistoria criteriosa sobre os pisos dos outros pavimentos da edificação, onde diversas manifestações patológicas foram encontradas. Nos andares desocupados, notou-se a

Dessa maneira, foi necessário refazer o contrapiso, de modo que ele pudesse absorver eventuais movimentações da estrutura e evitasse a transferência de esforços excessivos ao revestimento de acabamento (piso epóxi). Assim, foi feita a completa remoção do contrapiso existente (Figura 5), e um novo contrapiso foi executado. Nesta nova execução, foram previstas juntas de movimentação para permitir a deformação do substrato sem gerar confinamento de tensões capazes de danificar o revestimento final.

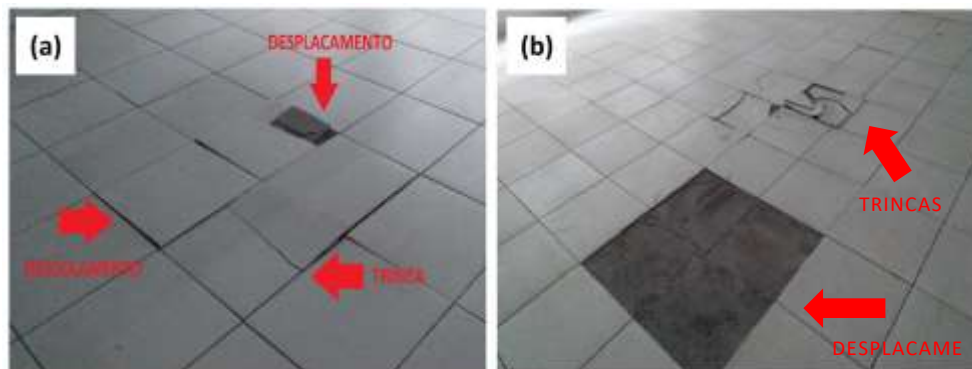
ocorrência generalizada de anomalias no revestimento, tais como desnivelamento, descolamento, deslocamento e trincamento das peças cerâmicas, conforme ilustrado na Figura 4. Tais manifestações patológicas também foram observadas por Santos (2019).

Figura 4 - Deslocamento, descolamento e trincamento do revestimento cerâmico

Essas observações foram essenciais para constatar a ocorrência de movimentações da estrutura sob o piso dos pavimentos, algo que direcionou a mudança de estratégia para execução de um novo contrapiso, isso porque os danos apresentados pela argamassa de regularização (após a primeira solução adotada) inviabilizariam a aplicação do revestimento de acabamento, i.e., piso epóxi a ser instalado na maior parte do pavimento. Esse tipo de material, apesar de ser composto por polímeros com relativamente alta elasticidade, não é capaz de resistir a condições de deformações e fissuração excessivas do substrato.

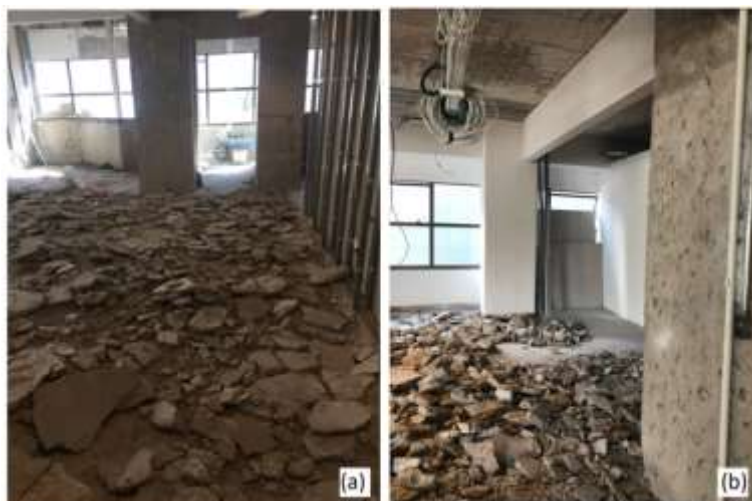
Figura 5 - (a) Demolição do contrapiso original, e (b) remoção do material do contrapiso

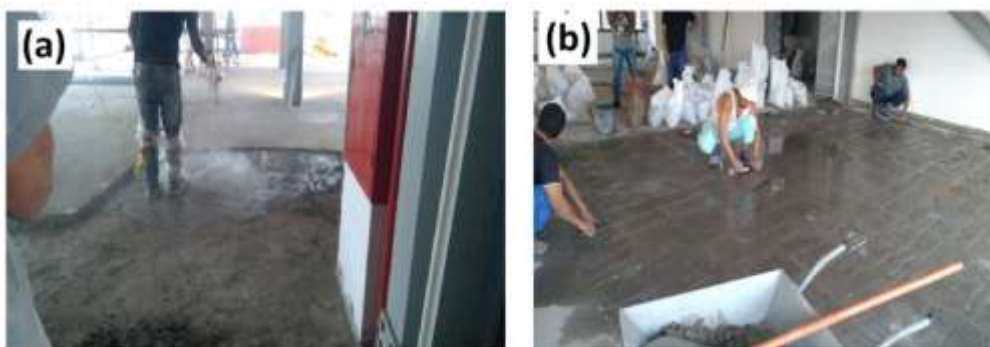
Figura 6 - (a) Polvilhamento de cimento, e (b) execução das taliscas

O procedimento foi iniciado com o polvilhamento de cimento CP II E-32 (ABNT, 2018) sobre a base, para criação de uma camada de aderência entre o substrato (laje de concreto) e o contrapiso (Figura 6a). Após o polvilhamento, foram executadas as taliscas, que são pequenas placas cerâmicas, (de forma quadrada ou retangular, geralmente provenientes de cacos de blocos ou revestimento cerâmicos) que tem a função de definir a espessura da argamassa a ser aplicada no contrapiso.

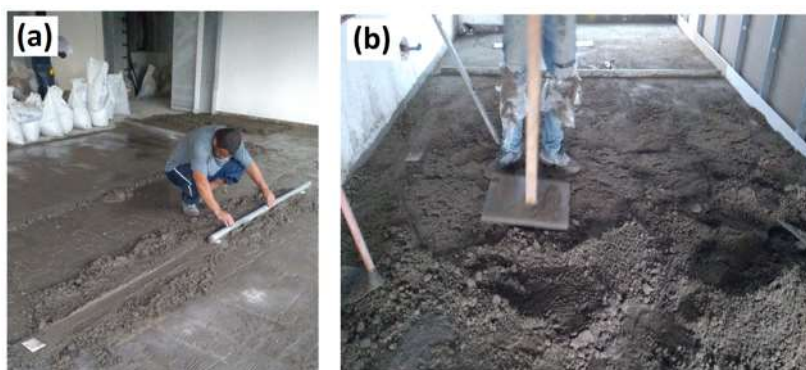
Figura 7 - (a) Execução das mestras, (b) compactação da argamassa

Depois disso, foram realizadas as mestras (Figura 7a), e seguindo com o lançamento e compactação da argamassa de consistência seca (Figura 7b).

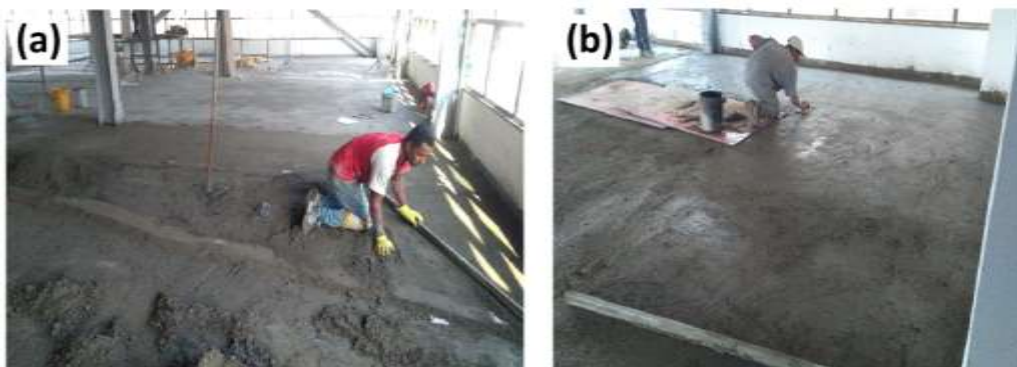
Figura 8 - (a) Sarrafeamento, (b) uso da desempenadeira para acabamento

Utilizando as mestras como guias, foi executado o sarrafeamento da argamassa, a fim de nivelar o contrapiso (Figura 8). Após o sarrafeamento, utilizou-se a desempenadeira metálica para conferir um acabamento liso ao contrapiso (Figura 8b).

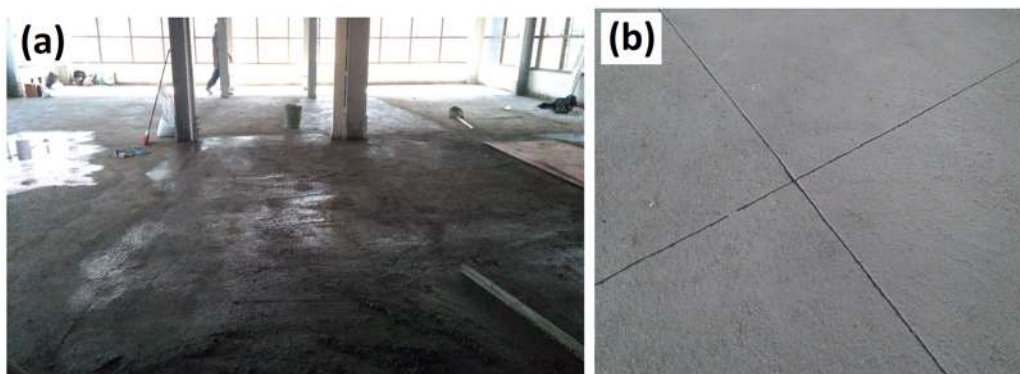
Figura 9 - (a) Contrapiso finalizado, (b) junta de movimentação executada com uso da serra circular

Após o acabamento com desempenadeira, o contrapiso foi submetido a três dias de cura úmida (Figura 9a). Após sete dias, foram executadas as juntas de movimentação, por meio de cortes com serra circular em toda a altura do contrapiso, dividindo-o em quadrantes de 2 m x 2 m, aproximadamente (Figura 9b).

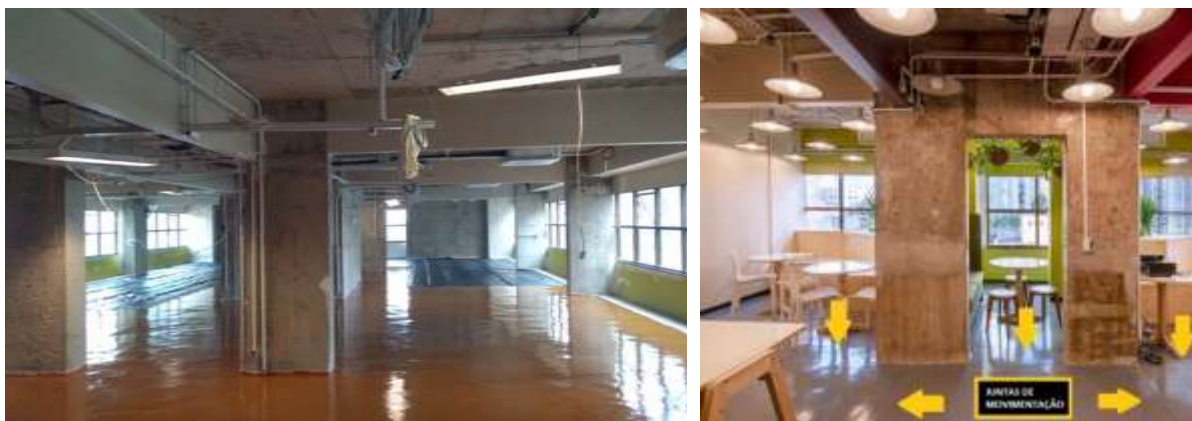
Por fim, o novo contrapiso se comportou satisfatoriamente, sem apresentar as manifestações patológicas observadas na primeira solução adotada (por exemplo, fissuras e destacamentos). Assim, ele se mostrou um adequado substrato para o piso epóxi, oferecendo resistência e regularidade necessárias ao bom desempenho do mesmo. A Figura 10 mostra o resultado final do piso acabado.

Figura 10 - Resultado do piso epóxi instalado: (a) vista geral e (b) detalhes das juntas de movimentação
